**ŞEVLİ BÖLGELERDE PROJE VE UYGULAMADA
GEOTEKNİK FAKTÖRLERİN GÖZARDI EDİLMESİYLE
ORTAYA ÇIKAN SORUNLAR**

Devrim ALKAYA
Yard. Doç. Dr.
Pamukkale Üniversitesi
DENİZLİ

ÖRNEK ÇALIŞMA (DENİZLİ - BAĞBAŞI GÜNEYİ)

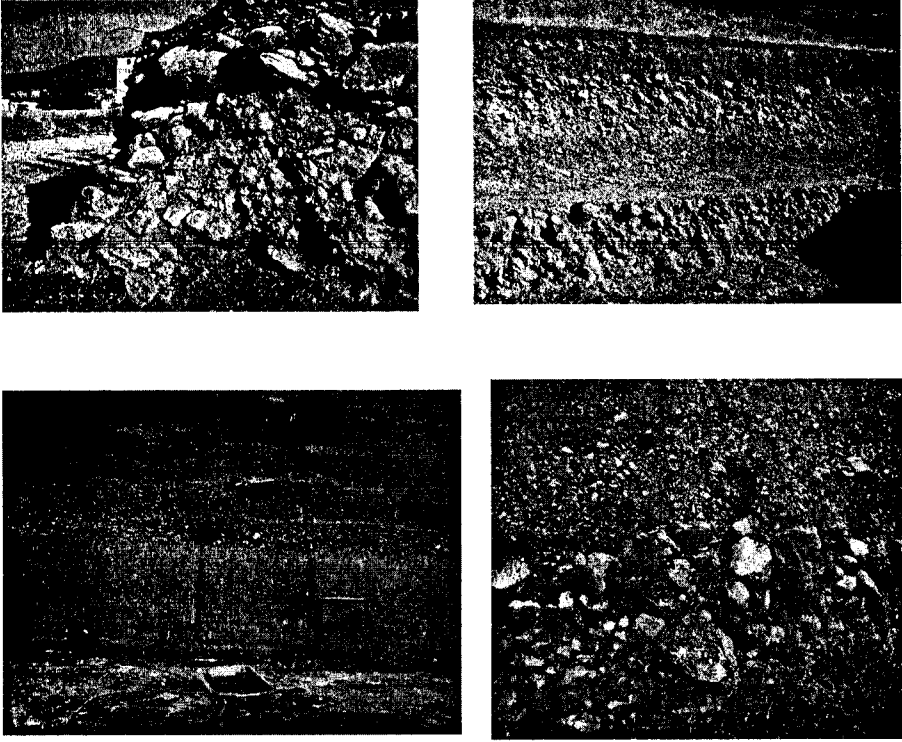
İnceleme alanında rekristalize kireçtaşı, kalkışist ve mermer çakıllarından oluşan yamaç molozu biriminin boşluklu ve geçirgen olmasından dolayı stabilite problemi görülmektedir. Yamaç molozu birimi mermer, şist, blok ve çakılı, kum silt ve ara dolgudan oluşmaktadır. Bina inşaatları için yamaçlarda yapılmış olan temel kazılarında yapılan gözlemlerden bu birimin tabanda karbonat çimentolu ve masif bir yapıda olduğu gözlenmiştir. Taneler

birbirine karbonat çimento ile tutturulmuştur. Yüzeyde ise karbonat çimentosu azalmakta, genelde tane destekli boşluklu ve en üst kesimlerde de kum ve silt ara dolgulu bir yapı görülmektedir. (Şekil 7 a,b,c,d)

Şekil 7: Çalışma alanındaki zemin yapısı

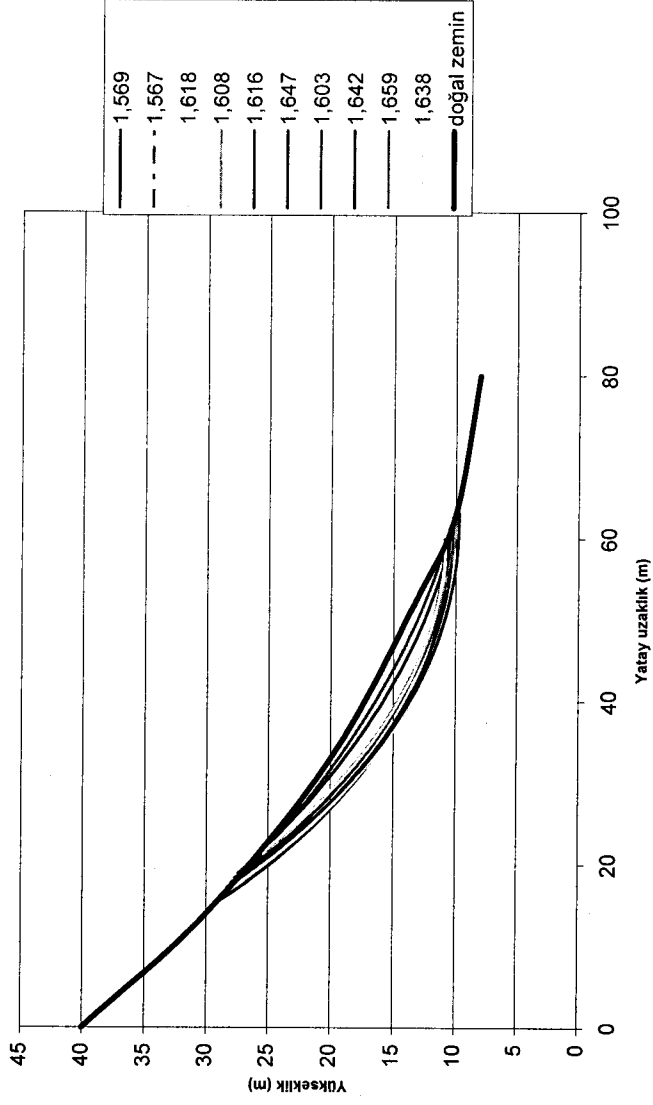
İnceleme alanında su çıkışı olmaması nedeniyle ilk analizde yeraltı suyunun olmadığı kabulü yapılmıştır. Yağışlı mevsimlerde gözenekli olan yamaç molozu suya doymun hale geçebilecek ve farklı zaman aralıklarında boşluk suyu basıncı artacak ve yamacın güvenlik sayısı düşebilecektir. Ru değerinin 0.2 olduğu durumda şev güvenlik sayısı 1.5'un altına inmektedir. Bulunan sonuçlara göre yamaç üzerinde yer alan binalar geoteknik risk altında olup olabilecek bir kaymada binalarda hasar oluşabilecektir.

Şekil 9: Olası Kayma Daireleri ve Güvenlik Sayıları

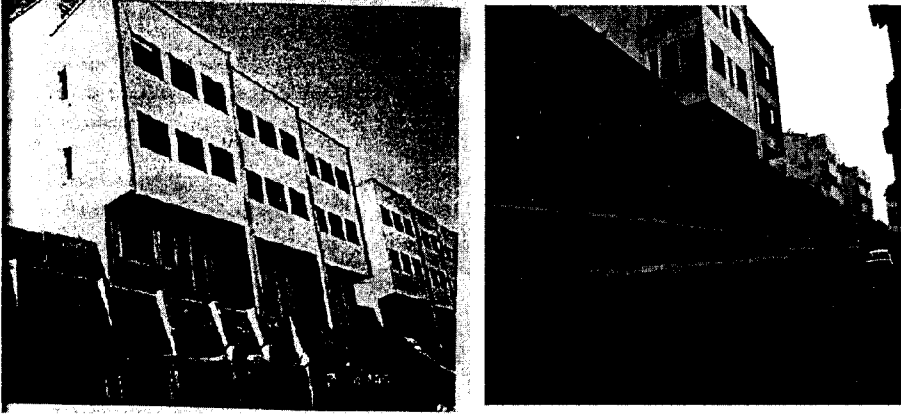
Çalışma alanında yer alan bina zeminlerinde kaymalar oluşmuştur. Kaymaların önüne geçebilmek için yeterli geoteknik danışmanlık alınmadan ve geoteknik koşullar göz ardı edilerek istinat duvarları inşa edilmiştir. İstinat yapılarının boyutlarının yetersizliği ve kışın oluşan fay yüzeyi boyunca sızan kaynak suları ve yağış sularının tahliyesi için yeterli drenaj önlemlerinin alınmaması istinat duvarlarında kayma, kırılma sonuçlarına yol açmıştır. Eski istinat duvarları tamamıyla işlevini yitirmiş ve yerine yeni duvarlar inşa edilmiştir (Şekil 10,11,12). İstinat duvarları projelendirilmesinde geoteknik koşulların göz ardı edilmesi sonucu inşaat maliyetleri beklenilenin çok üzerine çıkmıştır.

Şekil 10: a) İlk yapılan İstinat duvarlarında kayma ve kırılma (Foto I. Balbay)
b) Yenilenen istinat duvarları (Foto: D. Alkaya)
