5. Afetler - Felaketler

5.1. 25 Mart ve 28 Mart 2004 Kandilli-Aşkale (Erzurum) Depremi

İMO 25 Mart ve 28 Mart 2004 Kandilli-Aşkale (Erzurum) Depremi Ön Raporu

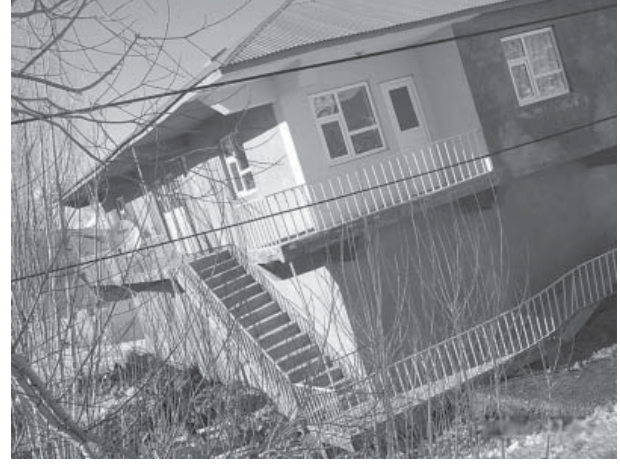
3 katlı karkas yapının dere yatağına doğru eğilmesi

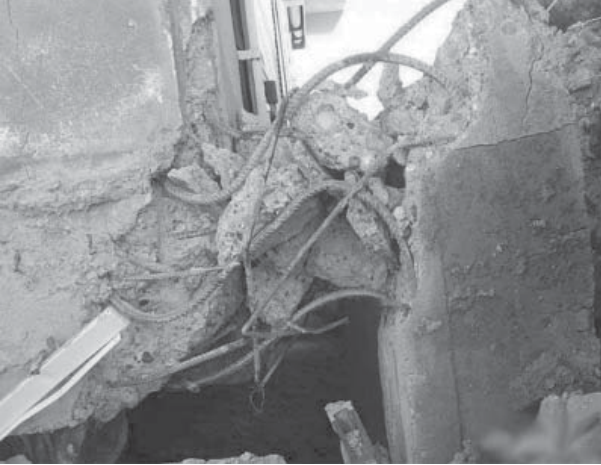
Kolonun
çözülmesi

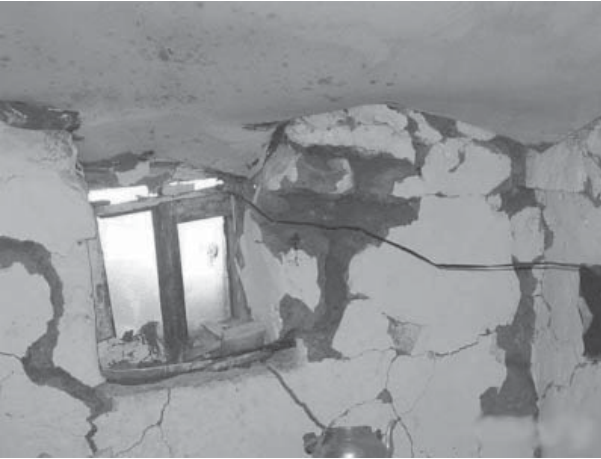
Köy konu-
tunda meydana
gelen tipik bir
hasar örneği
(Viranşehir)

Viranşehir Köyü: Yaklaşık 70 haneden oluşan bu köyde yapıların büyük bir kısmı taş duvardan inşa edildiği, bu şekilde inşa edilen konutların tamamının kullanılmayacak şekilde hasar aldığı, diğer konutlarda da çeşitli hasarlar olduğu görülmüştür. Geçim kaynağının hayvancılık olmasından dolayı köyde bulunan hayvan barınaklarının büyük bir bölümünün de kullanılmayacak kadar hasar aldığı tespit edilmiştir. Köydeki sağlık ocağının ağır hasarlı olduğu tespit edilmiştir. Kat yüksekliğinin 4 metreden fazla ve taş duvarla inşa edilen camide ise duvarların büyük bölümünde çatlakların olduğu, bazı bölümlerde ise dökülmelerin bulunduğu ve kullanılmayacak halde olduğu gözlenmiştir.
