5. Afetler - Felaketler

5.1. 25 Mart ve 28 Mart 2004 Kandilli-Aşkale (Erzurum) Depremi

İMO 25 Mart ve 28 Mart 2004 Kandilli-Aşkale (Erzurum) Depremi Ön Raporu

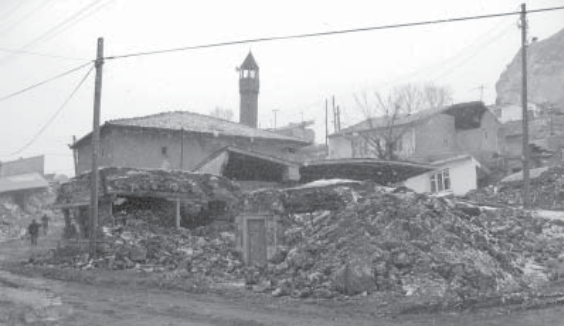
Hasar dağılımına bakıldığı zaman Kandilli beldesi hariç köylerde ki yapılar; moloz taş ile çamur harçlı, 50-100 cm arasında toprak örtülü (fotoğraf-1,2), (mevsimden dolayı suya oldukça doymun ağırlığı artmış) tavanı olan mühendislik yapı sınıfına girmeyen kerpiç-yığma karışımı depreme dayanıksız yapılarda olmuştur. Bu köylerdeki taş veya tuğla yapıli kargir binalarda ağır hasar oluşmamıştır.
